EROSIÓN HÍDRICA Y USO DE BARRERAS VIVAS EN EL CULTIVO DE PIÑA¹

WATER EROSION AND USE OF LIVING BARRIERS IN PINEAPPLE FIELDS

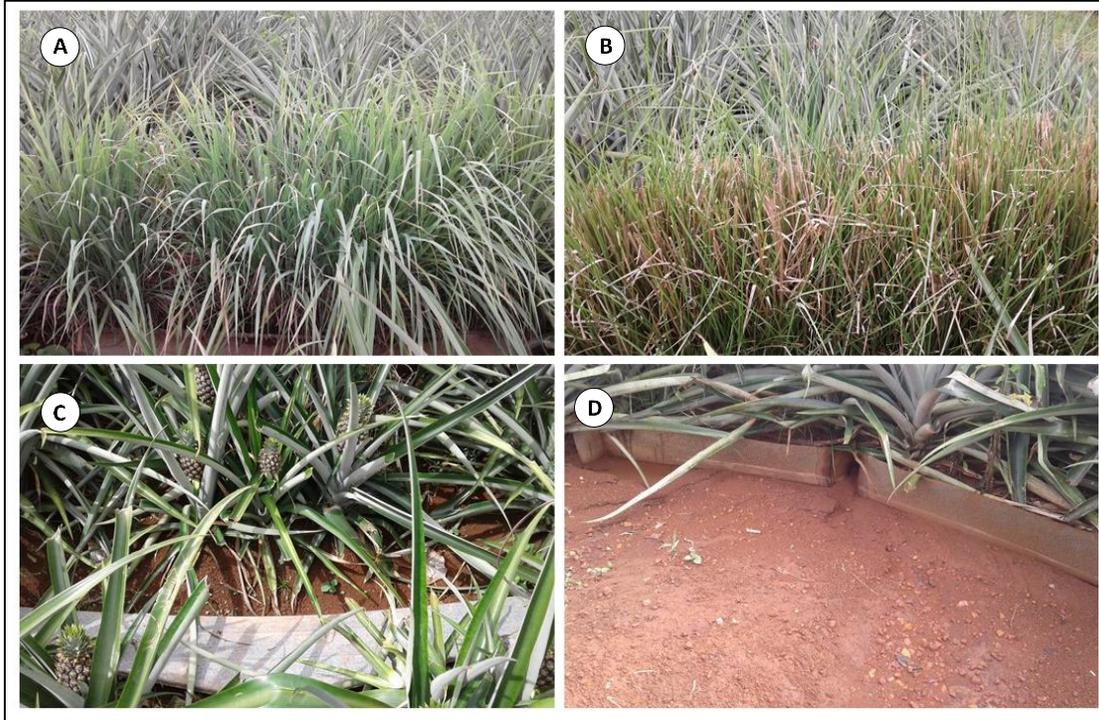
Figura 1. Tratamientos evaluados en el sitio del experimento. Cultivo de piña con barreras vivas de hierba limón (A), cultivo de piña con barreras vivas de vetiver (B), cultivo de piña con siembra convencional (C) y suelo desnudo (D).

1. Parcelas de piña sembradas a favor de la pendiente con barreras vivas de hierba limón (*C. citratus*) sembradas al final de la parcela y perpendiculares a la pendiente,
2. Parcelas de piña sembradas a favor de la pendiente con barreras vivas de vetiver (*C. zizanioides*) sembradas al final de la parcela y perpendiculares a la pendiente,
3. Parcelas de piña sembradas a favor de la pendiente sin barreras vivas a modo de siembra convencional,
4. Parcelas con suelo desnudo libres de cobertura vegetal a modo de testigo o control (Figura 1).

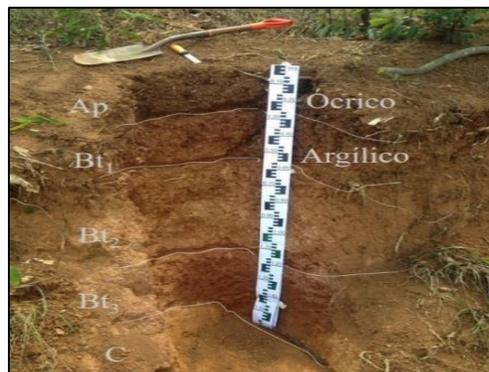
Figura 2. Perfil de suelo con horizontes morfogenéticos y de diagnóstico en el sitio del experimento.

La complejidad de la geología y el régimen de precipitación en la zona de estudio han definido los niveles de meteorización y lixiviación, produciendo suelos ácidos, lavados, con enriquecimiento de óxidos de hierro. Las características más importantes encontradas en el perfil de suelo, fueron la presencia de los horizontes genéticos Ap (laboreo), Bt (acumulación de arcilla) y C (material no consolidado). Además, un epipedón ócrico más oscuro por la presencia de materia orgánica, seguido por un endopedón argílico de acumulación de arcilla, evidenciando el proceso de iluviación (Figura 2).

En el perfil de suelo estudiado, características como la presencia de un horizonte argílico, procesos de iluviación y saturación de bases menor del 35% a una profundidad de 1,60 m lo categorizaron en el Orden Ultisol. Luego, se agrupó en el suborden Humults, ya que presentó valores de Carbono orgánico entre $28,1 \text{ g}\cdot\text{dm}^{-3}$ y $11,8 \text{ g}\cdot\text{dm}^{-3}$ en los Horizontes Ap y Bt₁, respectivamente. A nivel de gran grupo, se clasificó en Haplohumult sin características diferenciadas dentro del grupo y Typic porque cumplió todos los requisitos que definen el concepto central del gran grupo (Soil Survey Staff, 2010). Finalmente, el perfil de suelo estudiado es un Ultisol Haplohumult Típico Serie Las Yayas (Cuadro 1).

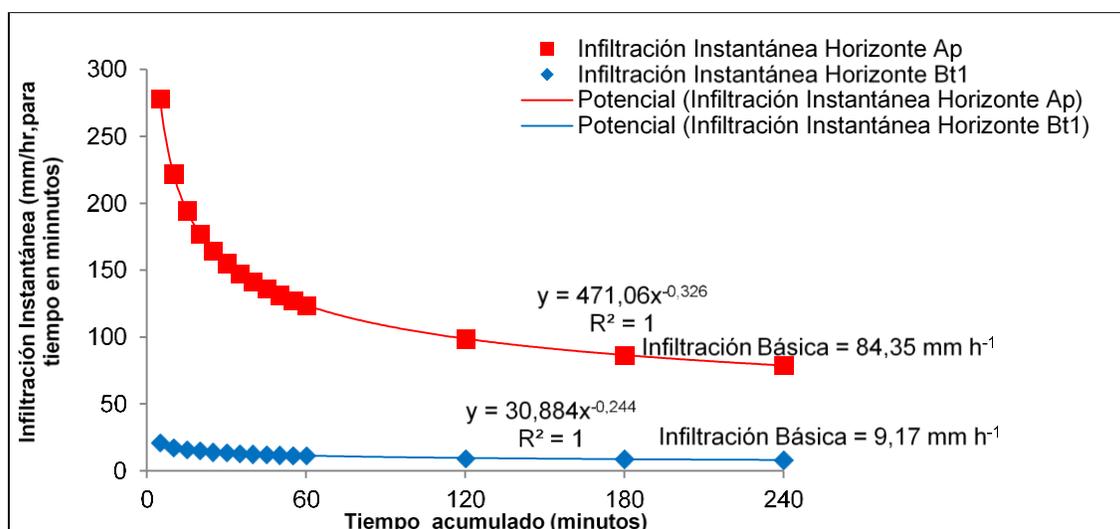
Figura 3. Infiltración instantánea e infiltración básica para los horizontes Ap y Bt₁ en Las Yayas afuera.

Según las ecuaciones de Kostiakov (1932), las velocidades de infiltración instantánea y básica en la comunidad de Las Yayas Afuera (Figura 3). El mayor valor de infiltración básica se presentó en horizonte Ap con $84,35 \text{ mm}\cdot\text{h}^{-1}$ se considera alta, en consecuencia, su baja densidad aparente, mayor contenido de arena, presencia de macroporos y alto contenido de materia orgánica, permite inferir que es un horizonte no compactado.

El horizonte Bt presentó la menor infiltración básica con un valor de $9,17 \text{ mm}\cdot\text{h}^{-1}$, debido principalmente a su alta densidad aparente, su alto contenido de arcilla, bajo contenido de arena, reducción de los macroporos y baja cantidad de materia orgánica en el perfil de suelo; lo que permite inferir que es un horizonte compactado. Indica que, al rebasar estos valores de infiltración básica por efecto de las lluvias intensas, propias de la temporada, se provocará escorrentía superficial y lavado de nutrientes.

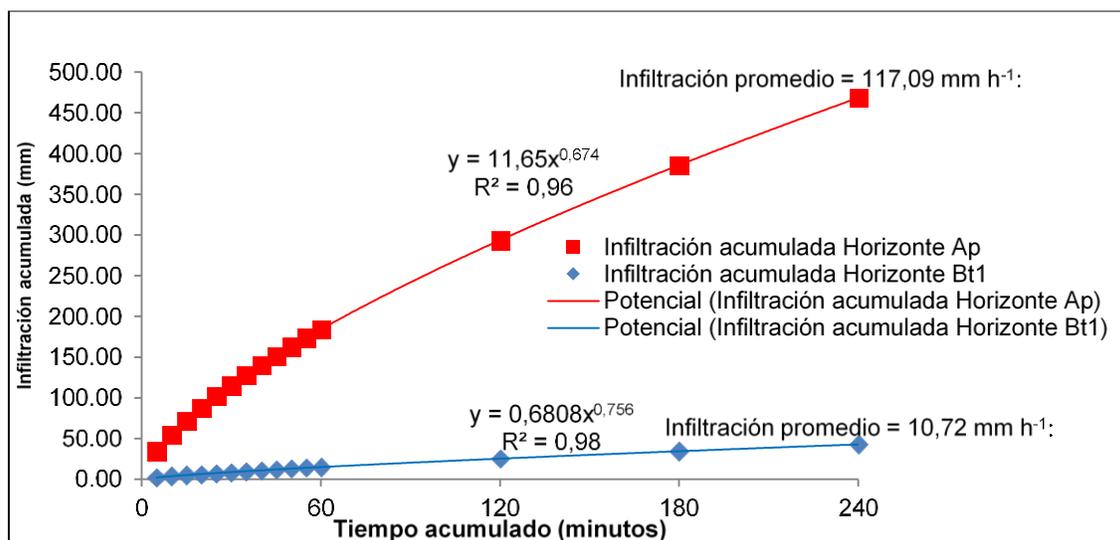
Figura 4. Infiltración acumuladas e infiltración promedio para los horizontes Ap y Bt₁ en Las Yayas afuera.

La infiltración acumulada para los horizontes Ap y Bt₁ en el sitio de las Yayas Afuera, se especifican siguiendo los parámetros del modelo Kostiakov (1932) y el método de regresión lineal (Figura 4). Para el coeficiente de regresión (R^2) fueron altos entre 0,96 y 0,98, esto indicó que el modelo lineal utilizado fue el adecuado para describir la relación que existe entre la infiltración acumulada y el tiempo acumulado.

La tendencia de las curvas sugiere la existencia de variabilidad entre el horizonte Ap y el Bt₁ provocadas por las propiedades hidrofísicas del suelo como el contenido de humedad, la textura, la densidad aparente y nivel de compactación, los cuales están influyendo en la capacidad de los horizontes del suelo para retener e infiltrar el agua. Por lo que podemos inferir que el horizonte Bt₁ presenta un nivel de compactación más alto que el horizonte Ap.

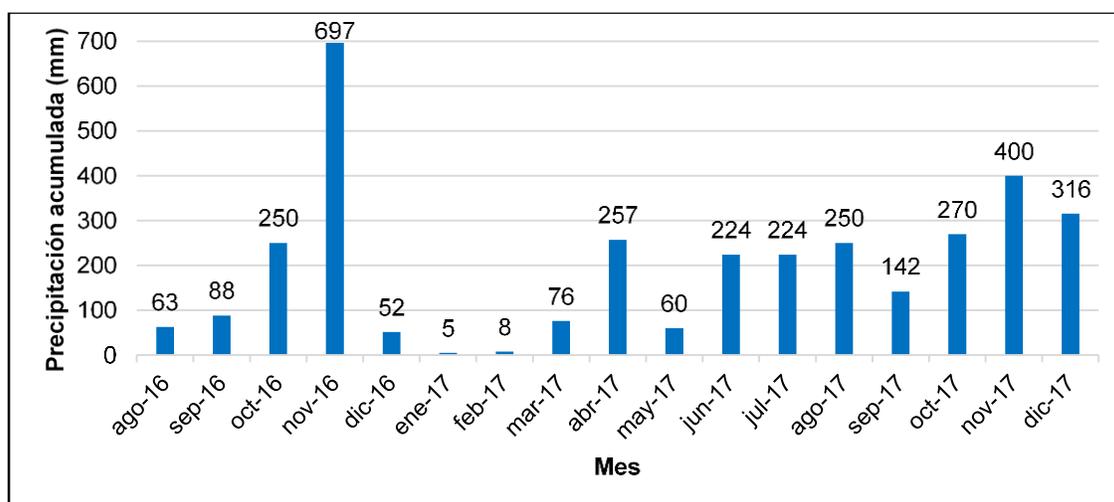
Figura 5. Registro de la lluvia acumulada en el sitio del experimento para los años 2016 y 2017.

Se presentaron 147 eventos de precipitación, dando un total de 3382 mm (Figura 5). Los meses de octubre a noviembre fueron los más lluviosos, típico de la estación lluviosa. También, el 22 de noviembre de 2016 ocurrió la tormenta tropical Otto, que luego pasó a huracán de Categoría uno, se mantuvo por dos días y se registró una lluvia acumulada de 126 mm en la zona de estudio, lo que provocó un alto riesgo de erosión. Con respecto a la variabilidad climática, para el año 2016 las condiciones del fenómeno de El Niño persistieron hasta finales de julio. En los meses de agosto a noviembre de 2016 se registró una precipitación acumulada de 1098 mm.

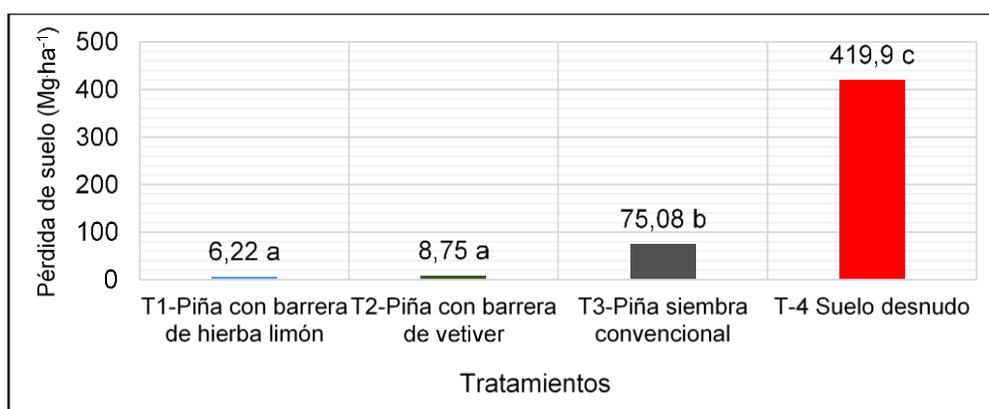
Medias con letras distintas difieren entre sí, según prueba de DMS (P<0,05).

Figura 6. Pérdida total acumulada de suelo para cada tratamiento evaluado en el cultivo de piña MD-2.

Por un lado, los valores de pérdida de suelo y lámina de escorrentía por erosión hídrica en el cultivo de piña donde se establecieron las barreras vivas de hierba limón y vetiver pueden considerarse bajos y; en la siembra convencional donde no se implementó ninguna estrategia de conservación de suelos y aguas fueron altos. En términos de pérdida de suelo por erosión hídrica, para el período de 17 meses que abarcó el experimento, en los tratamientos donde se estableció el cultivo de piña MD-2 en asociación con barreras vivas de hierba limón y piña con barreras vivas de vetiver, se obtuvieron valores bajos de pérdida de suelo con 6,20 Mg·ha⁻¹ y 8,80 Mg·ha⁻¹ de acuerdo al nivel de tolerancia “T”, internacionalmente permitido (Figura 6).

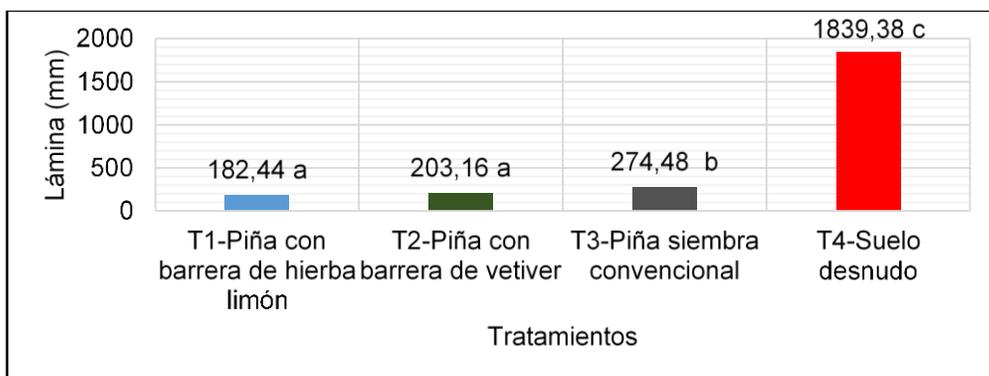
Medias con letras distintas difieren entre sí, según prueba de DMS (P<0,05).

Figura 7. Lámina total acumulada de escorrentía para cada tratamiento evaluado en el cultivo de piña MD-2.

Con respecto a la lámina de escorrentía, en el tratamiento de suelo desnudo la escorrentía fue significativamente mayor con un valor de 1839,38 mm y se relacionan con la pérdida del horizonte superficial Ap, un horizonte con mayor acumulación de arcilla iluvial (Bt), mayor compactación y baja capacidad de infiltración. Luego, en la siembra convencional de piña se encontró un valor de 274,49 mm. Sin embargo, en los tratamientos donde se implementó el uso de barreras vivas de vetiver y hierba limón presentaron valores menores de 203,17 y 182,45 mm, respectivamente, mostrando una clara diferencia entre los tratamientos y la importancia de la cobertura proporcionada por el cultivo de piña y el uso de barreras vivas (Figura 7).
